# PROPERTY INSPECTION REPORT

*Alta Integrity Home Inspections LLC*

**Gabriel Hinojos Certified Professional Inspector CPI**  
**Alta Integrity Home Inspections LLC**

**Date of Inspection: 9/4/26**  
**Year Built: 1981 Size: 1248sqft**  
**Weather: Sunny**

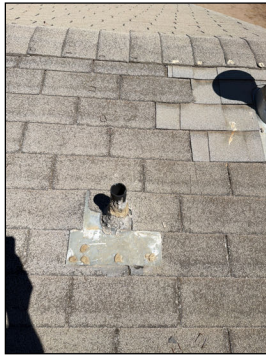
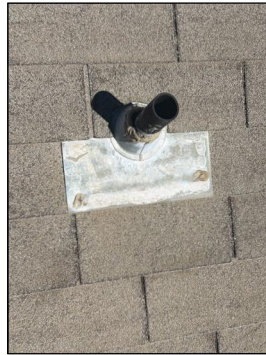
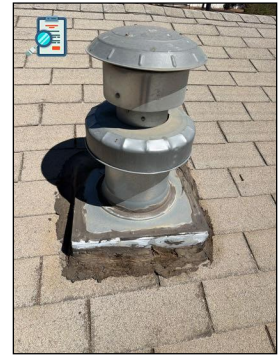
- El sellador impermeabilizante de las ventilaciones (material negro parecido al alquitrán) muestra signos de agrietamiento; este es un desgaste típico por los elementos. Se recomienda volver a sellar según sea necesario.

Pequeños huecos en el sellador; se recomienda volver a aplicarlo en las áreas necesarias

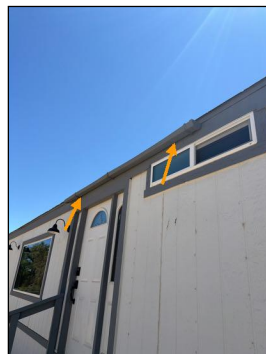
Sección del canalón sobre la entrada principal: no se observaron defectos

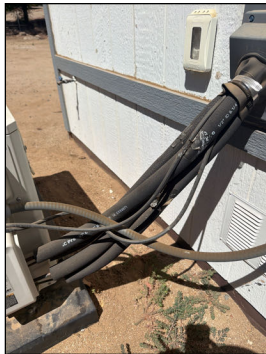
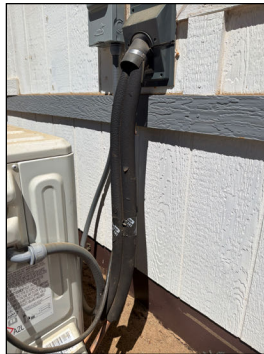
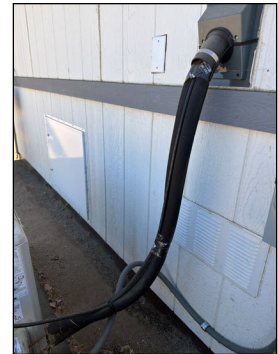
- Las líneas no presentan daños visibles ni fugas observadas desde las áreas visibles

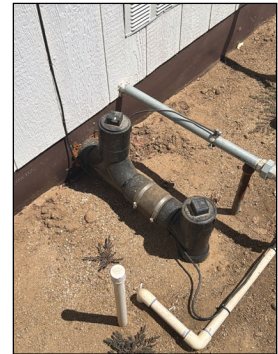
Registro de limpieza de desagüe sin defectos

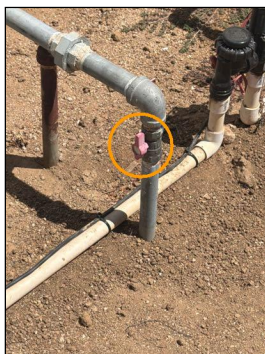
Válvula principal de cierre de gas

**Main Gas Valve Condition-** No se observaron defectos ni daños visibles al momento de la inspección

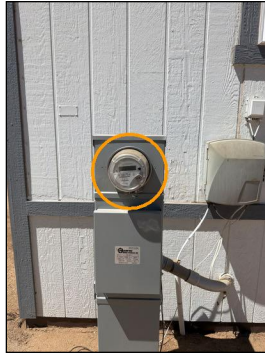
Ubicación- Encima del panel principal de cierre  
**Conditions-** No se observaron defectos ni daños visibles al momento de la inspección

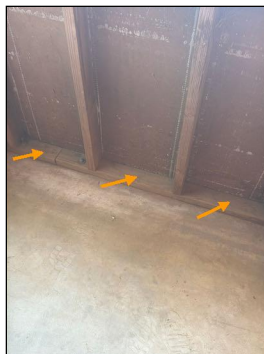
Placa inferior de pared sin defectos visibles

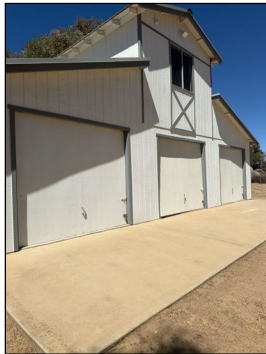
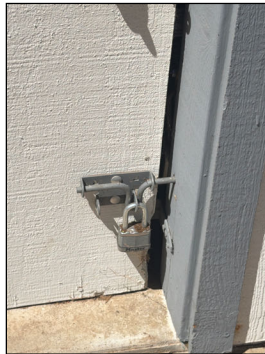
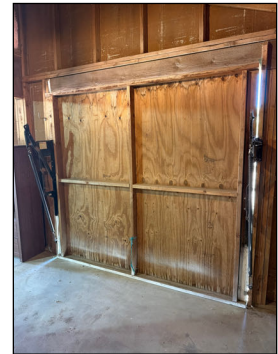
- Las puertas estaban cerradas con candado al momento de la inspección

Todas las puertas de garaje cerradas con llave no estaban abiertas

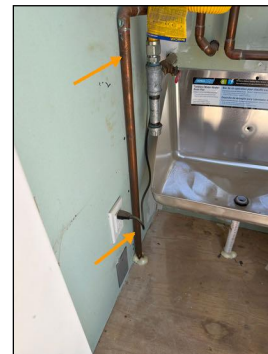
No se observaron defectos visibles en la tubería de extensión del drenaje

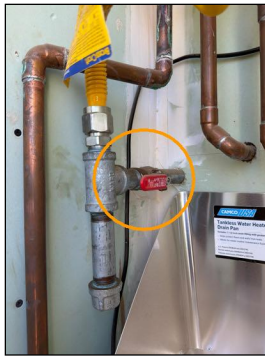
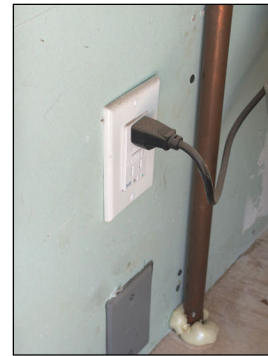
Desconexión eléctrica del calentador

- Parece funcional sin defectos visibles
- Desconexión: Sí (Este es generalmente el receptáculo al que está enchufado el calentador y que sirve como la 'Desconexión')

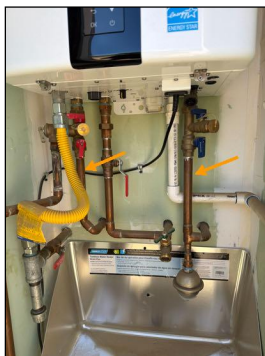
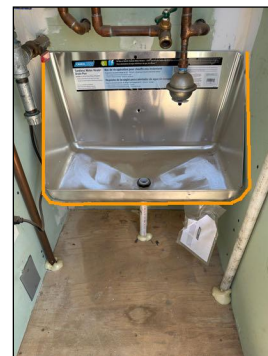
Líneas calientes/frías mostradas como referencia    Bandeja de drenaje del calentador sin tanque: no se observaron defectos
