# PROPERTY INSPECTION REPORT

*Alta Integrity Home Inspections LLC*

**Gabriel Hinojos Certified Professional Inspector CPI**  
**Alta Integrity Home Inspections LLC**

**Date of Inspection: 9/4/26**  
**Year Built: 1981 Size: 1248sqft**  
**Weather: Sunny**

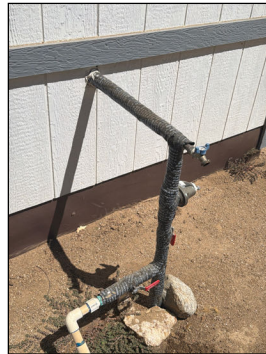
Tubería oculta con cinta de PVC

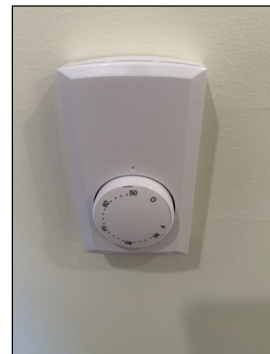
Control de calefacción en cada baño
