# PROPERTY INSPECTION REPORT

*Alta Integrity Home Inspections LLC*

**Gabriel Hinojos Certified Professional Inspector CPI**  
**Alta Integrity Home Inspections LLC**

**Date of Inspection: 9/4/26**  
**Year Built: 1981 Size: 1248sqft**  
**Weather: Sunny**

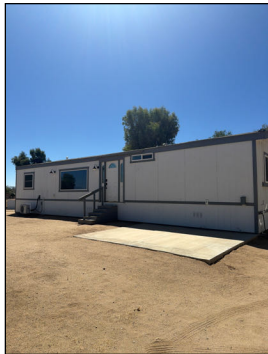
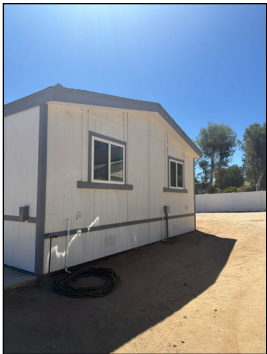
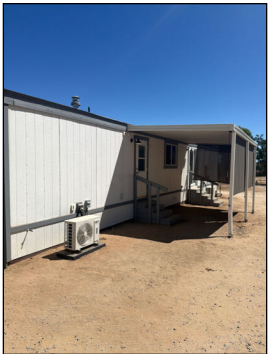
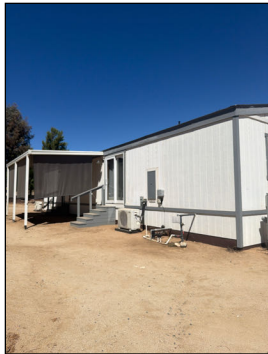
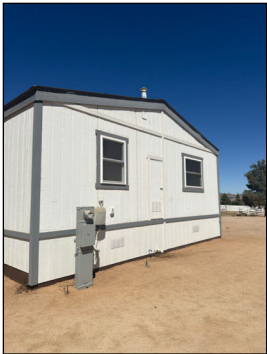
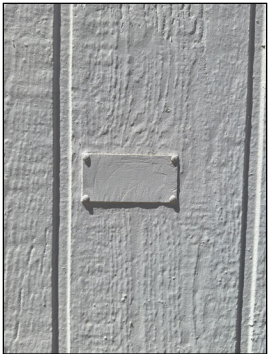
Etiqueta HUD (no visible, pintada encima)

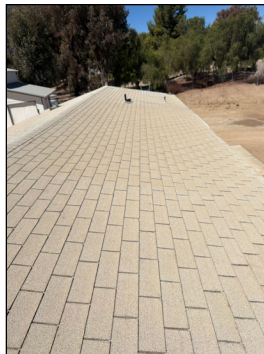
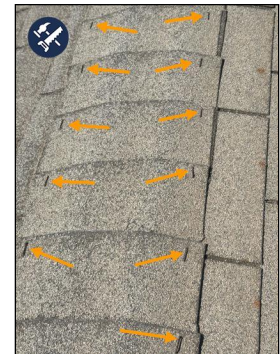
• Clavos/grapas expuestos a lo largo de la cumbrera del techo. Se recomienda sellar todas las cabezas de los sujetadores para prevenir la entrada de agua/humedad

Grapas en una o más tejas no selladas

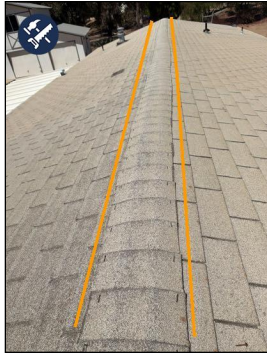
Línea mostrada para indicar las áreas principales de preocupación

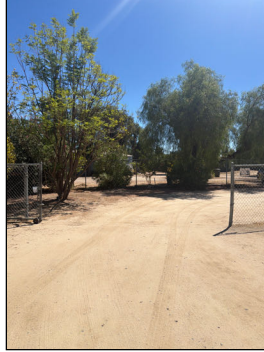
- Las cercas y portones no están incluidos como parte de una inspección de vivienda; cualquier comentario realizado es únicamente por cortesía.
- El portón de entrada funcionó correctamente; no se observó ningún defecto.

Entrada principal de la propiedad: portón enrollable observado

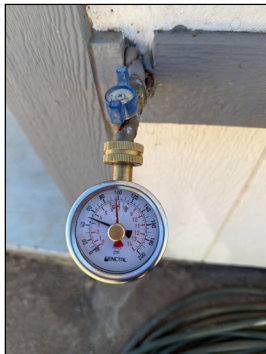
50psi

**Operable/Presión-** Sí, operable •50 PSI

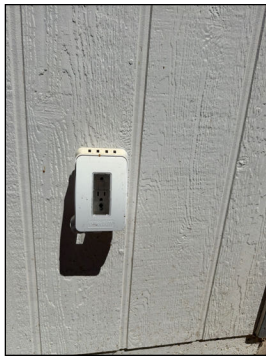
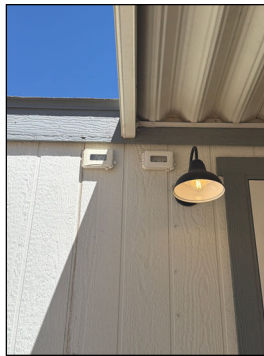
- Tomacorrientes exteriores: Sí
- Tomacorrientes exteriores, operativos: Sí
- ----
- GFCI presente: Sí
- GFCI operativo: Sí
- ----
- Luces probadas operativas: Sí

Luz exterior y tomacorriente exterior

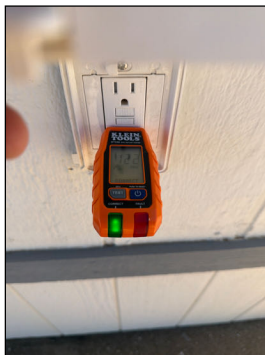
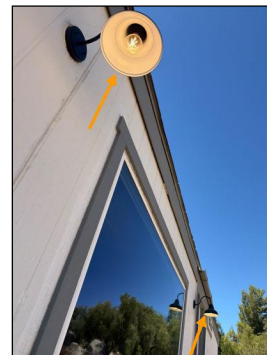
Lámparas exteriores operativas

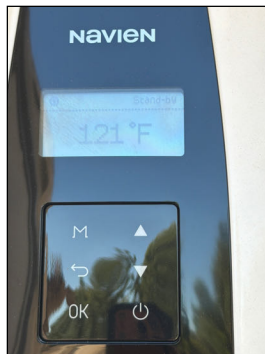
Etiqueta de datos

- Tipo de calentador- .
- Año del modelo: 2024
- . .
- ---
- . .
- Modelo n.º: NPE-210A2NG
- . .
- N.º de serie: 2082W2421759193
- . .
- ---
- . .
- Gas
- Ubicación-** .
- El calentador está ubicado en el armario exterior.
- Source/Conditions-** .
- Fuente de agua: Pública
- . .
- No se observaron preocupaciones importantes de seguridad o funcionamiento del sistema en el momento de la inspección.

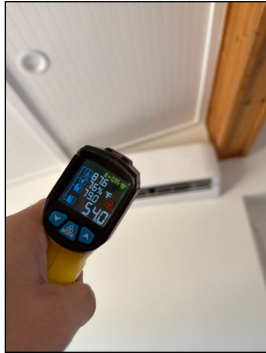
Temperatura del aire acondicionado 54'

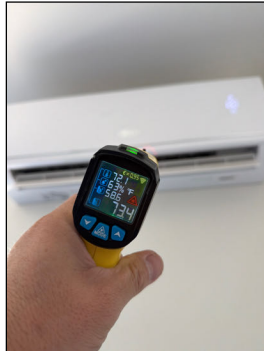
Temperatura del calentador 73

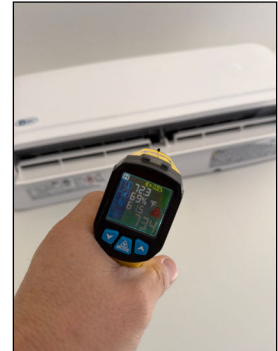
Temperatura del calentador 73

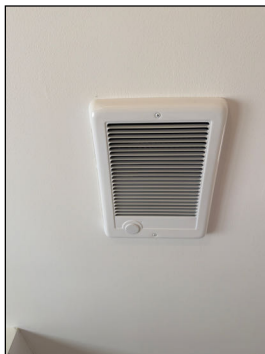
Calefactor en cada baño

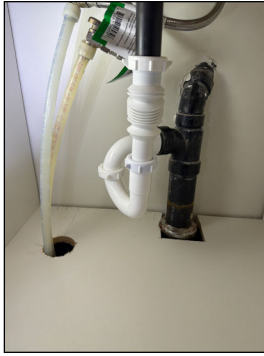
- Toda el agua que drenaba de los accesorios del/de los baño(s) lo hacía a un ritmo satisfactorio

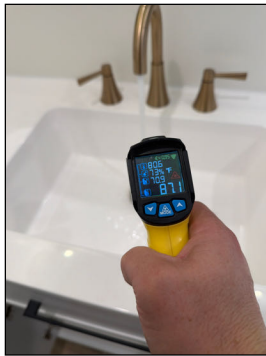
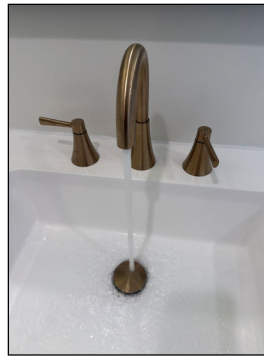
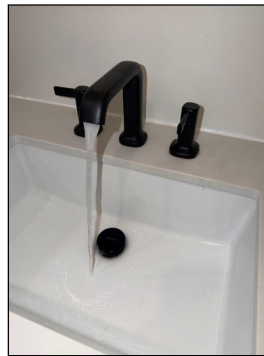
- Fugas en grifo(s) de lavabo(s): No
- Fuga en las tuberías del/de los fregadero(s): No
- Agua caliente presente en todos los accesorios de los lavabos
- Consulte las fotos individuales de las comprobaciones aleatorias de temperatura para la confirmación digital

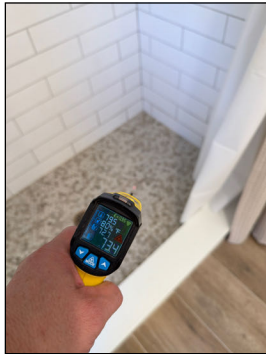
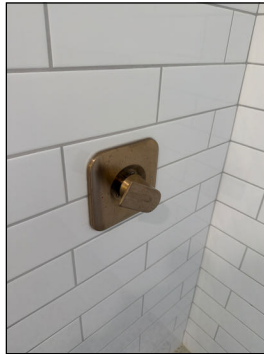
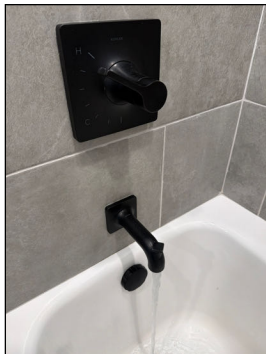
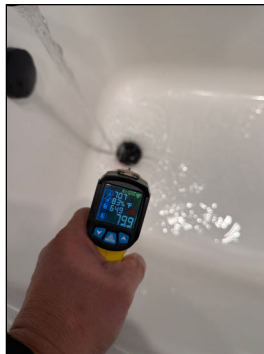
.  
 • Fuga en el grifo de la bañera: No

.  
 • Fuga en las tuberías de la bañera: No

.  
 • Fuga en el grifo de la ducha: No

.  
 • Fuga en las tuberías de la ducha: No

• Agua caliente presente en todos los accesorios de bañera/ducha

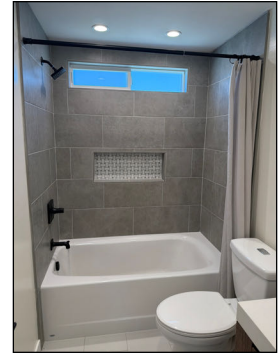
• No se observaron defectos en las mamparas de ducha, puertas corredizas o cerramientos de bañera

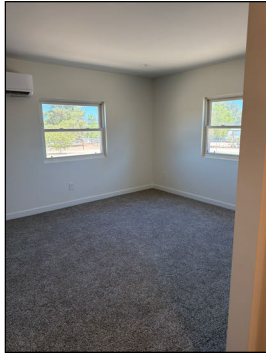
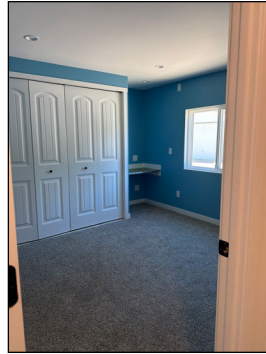
- No hay defectos ni daños visibles en ninguna de las superficies al momento de la inspección

- Manchas de humedad presentes: No

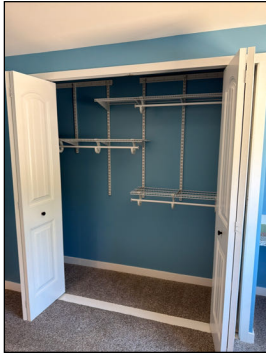
- Las puertas corredizas funcionaban correctamente y no presentaban defectos visibles al momento de la inspección

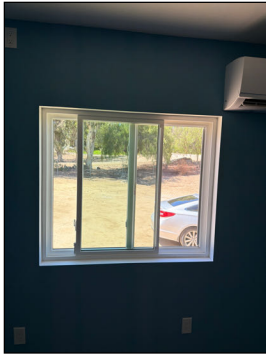
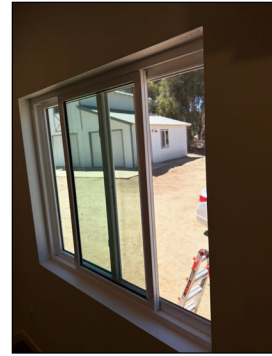
Material- Se observó ventana corrediza con marco de vinilo.

- Todas las ventanas probadas funcionan correctamente y no presentan defectos en el momento de las inspecciones.

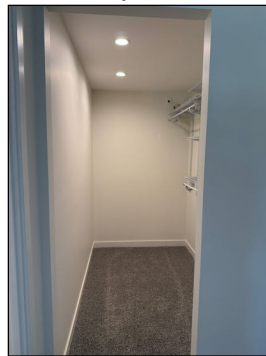
- El armario sí tenía interruptor eléctrico y luz

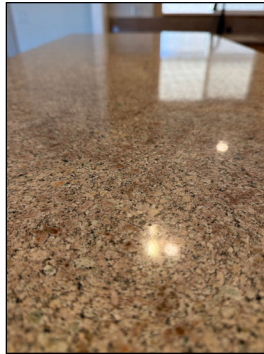
- No hay discrepancias en el momento de la inspección

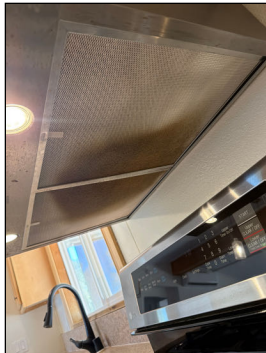
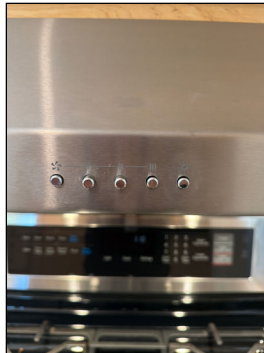
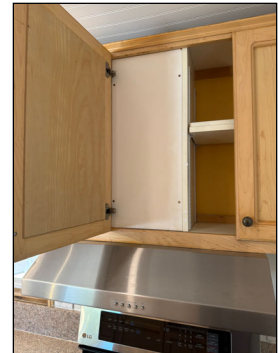
- Ventilador/luz de ventilación operable al probarse

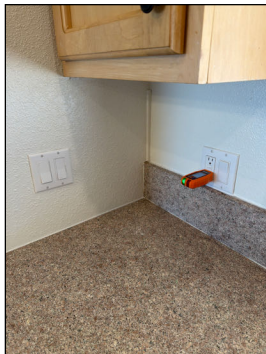
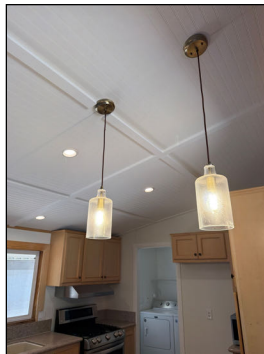
- GFCI presente: Sí

- GFCI operativo: Sí

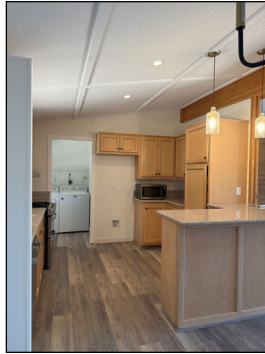
- No hay defectos ni daños visibles en ninguna de las superficies al momento de la inspección

- Manchas de humedad presentes: No

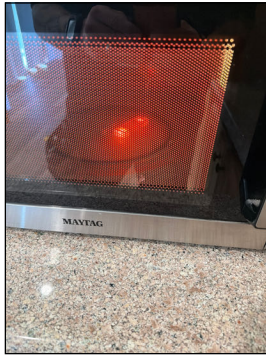
Probador de microondas  
'Aprobado'

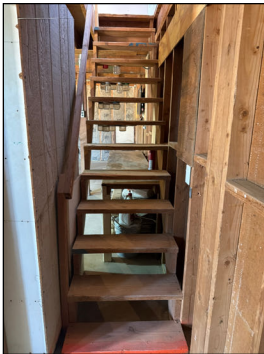
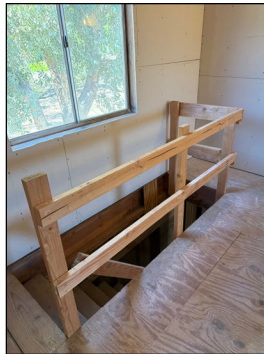
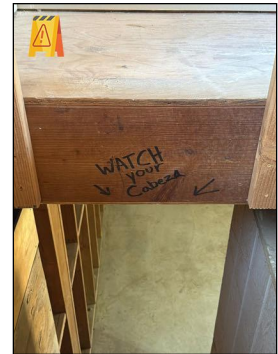
- Ubicación: garaje
- Acceso: Escaleras
- Las escaleras tienen un dintel con poca altura libre; se menciona para estar atento y tener precaución al usar las escaleras

Encabezado bajo indicado
